INCASSERINGSVERMOGEN VERBINDING HOUTEN PAAL EN OPLANGER BIJ HORIZONTALE GRONDBELASTING

SAMENVATTING

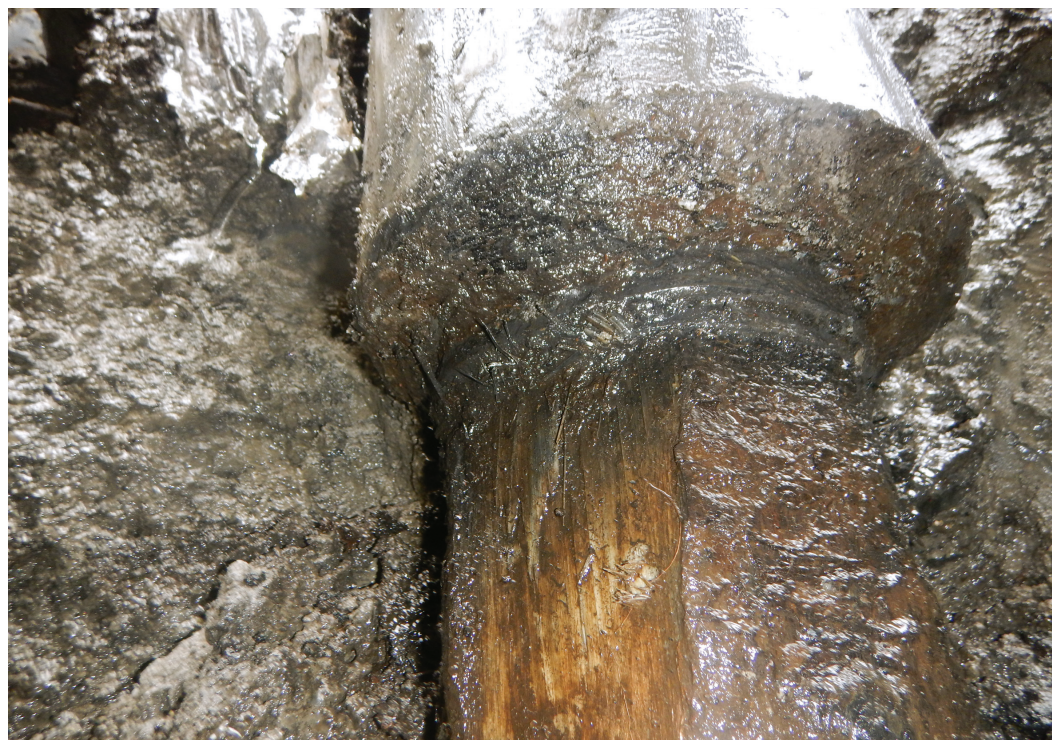
Figuur 1 – Verbinding paal met oplanger.

De fundering van de panden is opgebouwd uit een betonnen funderingsbalk, betonnen oplangers met daaronder houten funderingspalen. In het beton zijn geen scheuren en schollen waargenomen en geen zichtbare corrosie van de wapening. De houten funderingspalen sluiten zichtbaar goed aan op de betonnen oplangers (zie ook figuur 1).

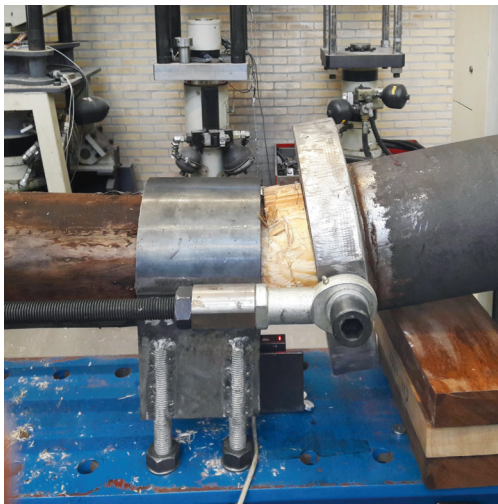
Figuur 3 – Rotatie van de verbinding tijdens de proef.

280 mm. Voor de representatie van de betonplanger is een stalen buis met een ingelaste staalplaat gebruikt, met dezelfde buigstijfheid als de betonplanger. De houten paalkoppen hadden een vochtgehalte hoger dan 60%, wat overeenkomt met dat van houten palen in de grond. De testen werden uitgevoerd als een vervormingsgestuurde proef zodat het ductiele gedrag geobserveerd kan worden. Tijdens de proef werd een maximale normaalkracht van 170 kN aangebracht, hoger dan normaal gesproken aanwezig is op een houten funderingspaal. De laterale kracht op de verbinding werd gemeten en daaruit kon het optredende moment worden berekend. De rotatie van de verbinding werd gemeten. Zie figuur 3 voor de proef in uitvoering.

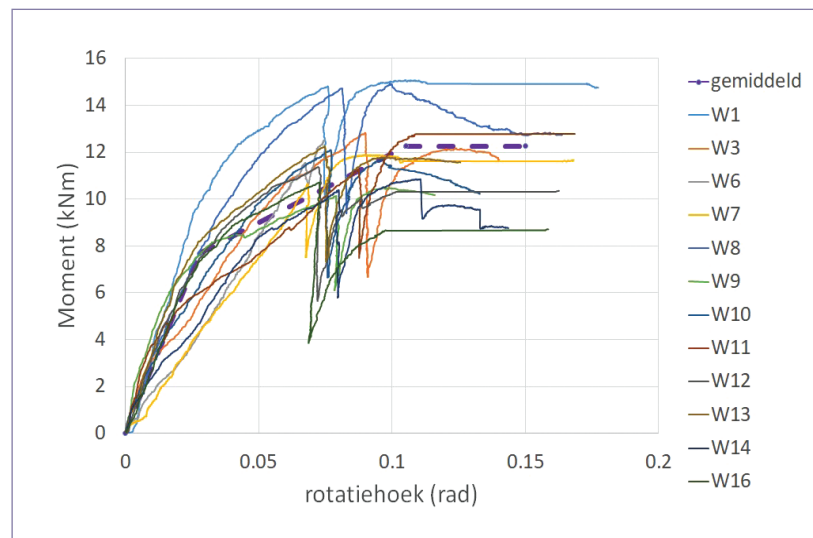
Figuur 4 – Moment-rotatiediagrammen van de verbindingsoeven met in paars de gearceerde lijn die het gemiddeld gedrag aangeeft.

De uitkomst van de proeven was dat het ductiele bezwijkmechanisme optreedt. De resultaten kunnen weergegeven worden in een moment-rotatiediagram, zie figuur 4. De teruggang in het moment bij een rotatie van circa 0,08 rad is het gevolg van relaxatie. Op dat moment werd de vervorming een uur lang constant gehouden en nam de gemeten kracht af.

De werkelijk opgetreden rotatiehoek tussen paal en oplanger kan worden afgeleid uit de vervormingslijn voor de paal. Deze is vastgesteld met behulp van D-Sheet Piling, zie figuur 5. Hierbij is het verband tussen rotatiehoek en buigend moment ter plaatse van de verbinding tussen oplanger en paal gekozen conform de in figuur 4 aangegeven gemiddelde lijn. De stijfheid van de verbinding is in de berekening uitgesmeerd over een paaldeel met een hoogte van 0,3 m. Omdat D-Sheet Piling uitgaat van lineair elastisch materiaal voor de paal, terwijl de stijfheid volgens figuur 4 multilineair is, moest de werkelijk optredende stijfheid voor dit paaldeel iteratief worden bepaald.
